Version 1.0 / 12.12.2024 / UW 24-6019.01

Quellwasserpumpwerk Richenthal, Reiden inkl. Reservoir Gugger + Altental

Gebäudecheck Diagnose vor Rückbauarbeiten

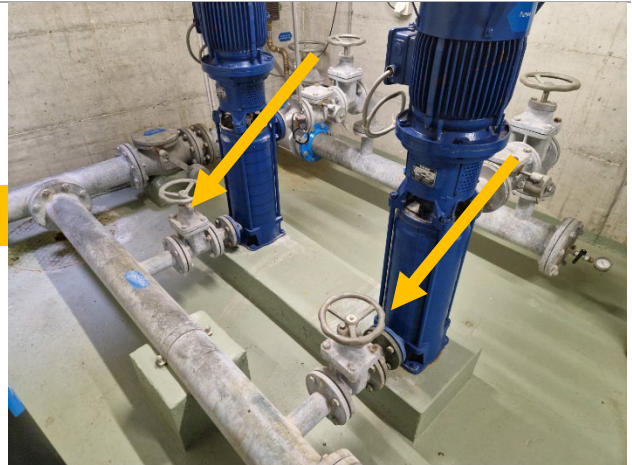
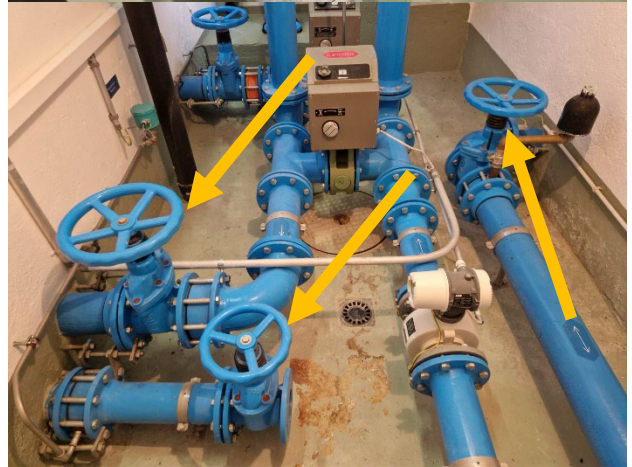
Probe-Nr. n. a.
Lage: Wasserverteilung, Ventile und Flanschdichtungen
Bauteil: Dichtungen
Schadstoff: **Asbest festgebunden**

Sanierung durch: Asbestsanierer instruierte Fachkraft ohne besondere Vorschriften

Sanierungstechnik: Vorgehen gemäss Suva-Merkblatt Nr. 84053.d

Entsorgung: Schneiden der Rohre auf beiden Seiten der Flansche. Anschliessend:
– Flansche einer Asbestsanierungsfirma übergeben zur Trennung der Materialien oder
– Flansche einem Stahlwerk bringen (vorgängig abzuklären)

Bemerkungen: Entscheid Diagnostiker. Die Arbeiten durch einen instruierten Handwerker ausgeführt werden.

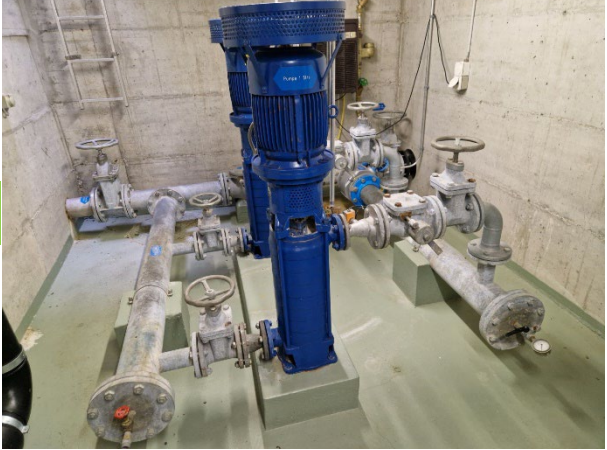
Probe-Nr.	n. a.

Lage:	Pumpwerk Sagi	
Bauteil:	Sämtliche Bauteile (ausser Dichtungen)	
Schadstoff:	Kein Asbest	
Sanierung durch:	<input type="checkbox"/> Asbestsanierer <input type="checkbox"/> instruierte Fachkraft <input checked="" type="checkbox"/> ohne besondere Vorschriften	
Entsorgung:		
Bemerkungen:	Einschätzung Diagnostiker. Keine verdächtigen Bauteile. Zudem wurde das Pumpwerk Sagi 1997 umfassend saniert.

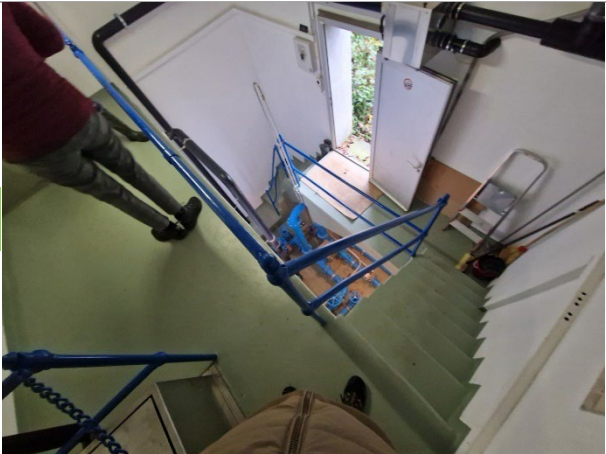
Probe-Nr.	n. a.

Lage:	Reservoir Gugger	
Bauteil:	Sämtliche Bauteile (ausser Dichtungen)	
Schadstoff:	Kein Asbest	
Sanierung durch:	<input type="checkbox"/> Asbestsanierer <input type="checkbox"/> instruierte Fachkraft <input checked="" type="checkbox"/> ohne besondere Vorschriften	
Entsorgung:		
Bemerkungen:	Einschätzung Diagnostiker. Keine verdächtigen Bauteile. Zudem wurde das Reservoir Gugger 1997 umfassend saniert.

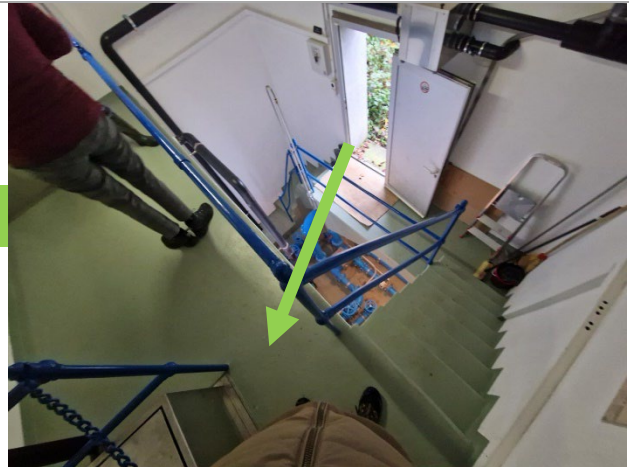
Probe-Nr.	1
Lage:	Reservoir Gugger
Bauteil:	Bodenfarbe grün
Schadstoff:	PCB nicht nachweisbar
Sanierung durch:	<input type="checkbox"/> Asbestsanierer <input type="checkbox"/> instruierte Fachkraft <input checked="" type="checkbox"/> ohne besondere Vorschriften
Entsorgung:	Deponie Typ B bzw. KVA für lose Farbe
Bemerkungen:
