Gemeinde Reiden  
Kanton Luzern

Offenlegung Weierbach

**Fachbericht zum Bauprojekt Umsetzung Lärmschutzkonzept**

**27.10.2025**

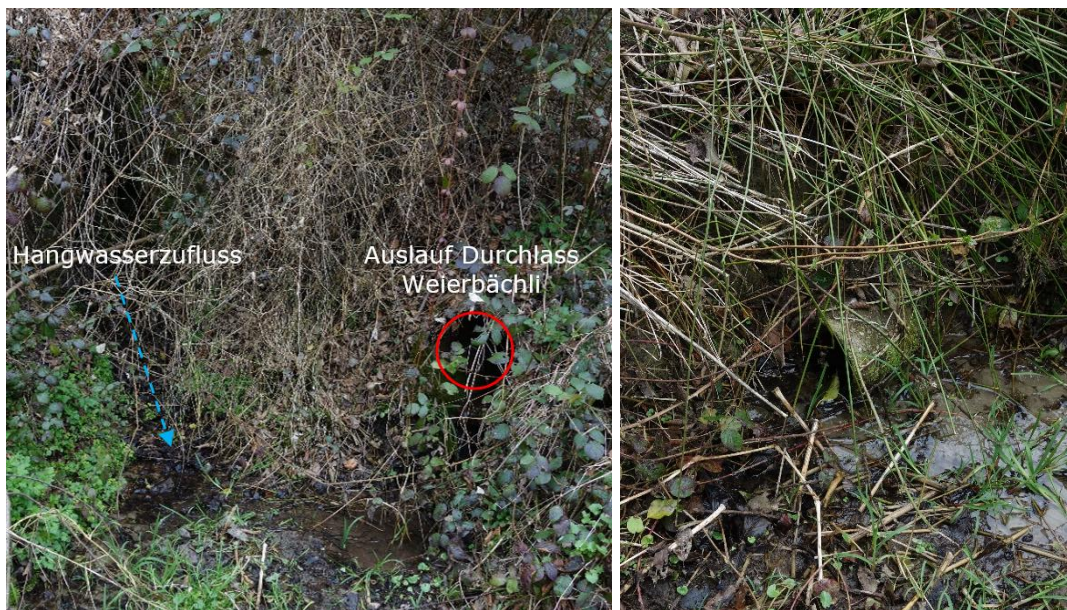
Abbildung 3: rechts: rechtsseitiger Hangwasserzufluss oberhalb ehemaliger KD-Box 3

links: linksseitige Quelleinleitung oberhalb ehemaliger KD-Box 3

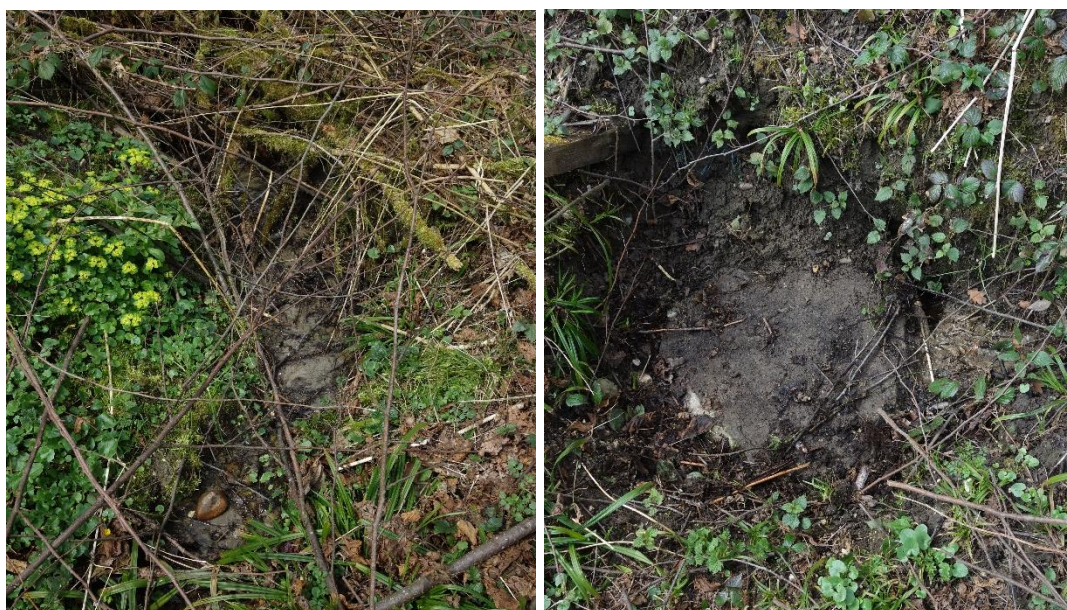
Abbildung 4: links: Hangwasserzufluss unterhalb ehemaliger KD-Box 3

rechts: Einlaufschacht für die Einleitung des Hangwassers in die Eindolung

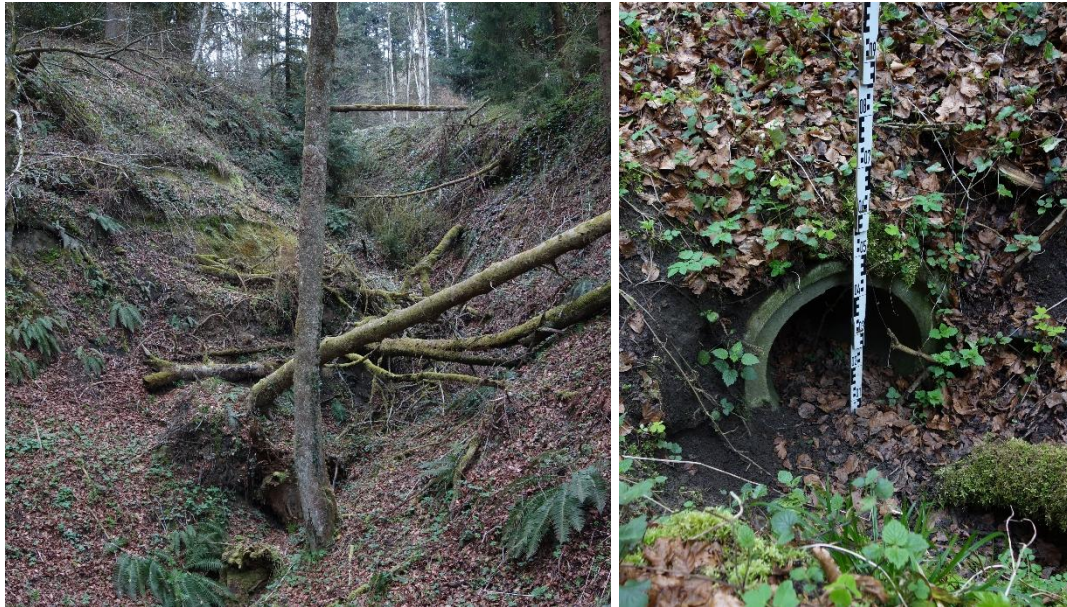
Abbildung 6: *links: Tobelstrecke Langnauerwald*  
*rechts: Einlauf des Durchlasses zwischen Tobelstrecke und Wiesengraben*

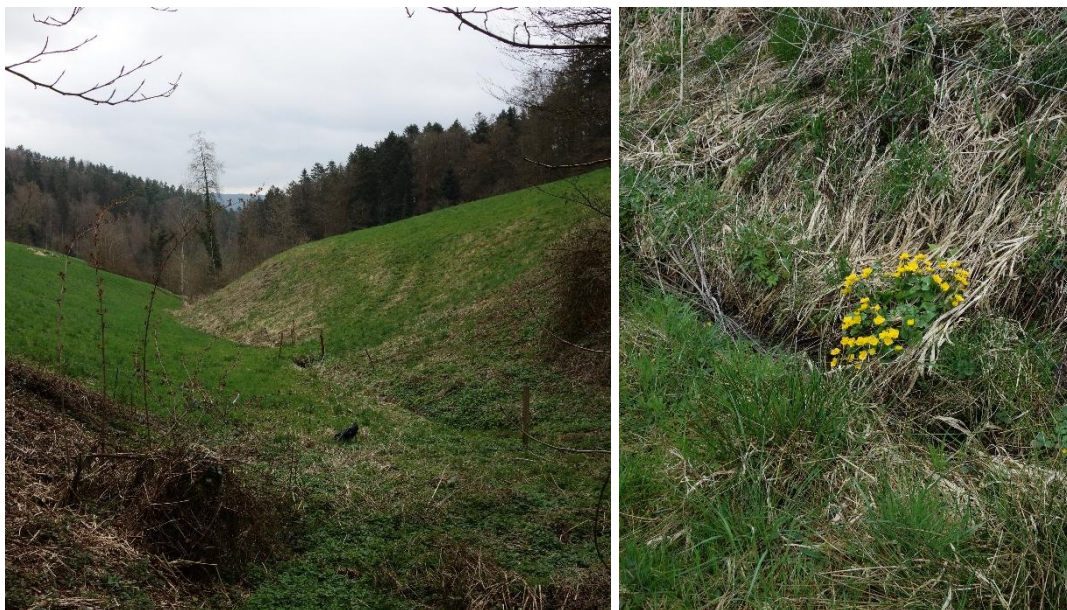
Abbildung 7: *links: natürlicher Wiesengraben zwischen Waldrand und Hecke*  
*rechts: verschlammtes und verwachsenes Gerinne des Weierbächlis*

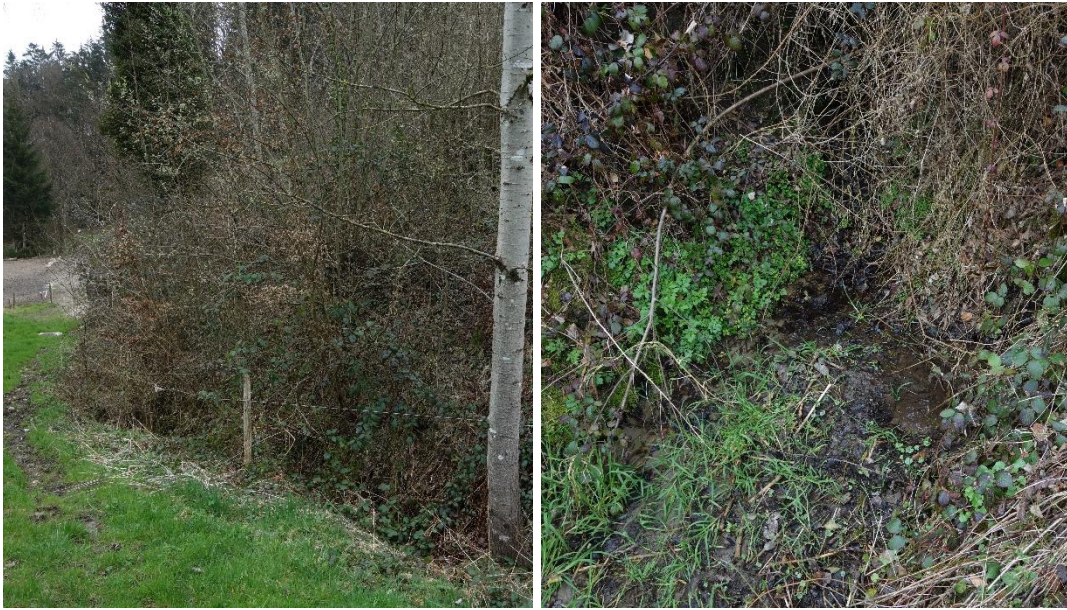
Oberhalb der Eindolung bei der ehemaligen KD-Box 3 befindet sich ein Sandfang, welcher zum Zeitpunkt der Begehung [8] stark verwachsen war und vermutlich kaum unterhalten wird.

*Abbildung 8: links: Steilstrecke entlang der Hecke oberhalb der Eindolung  
rechts: Sandfang zwischen Durchlass und Eindolung*

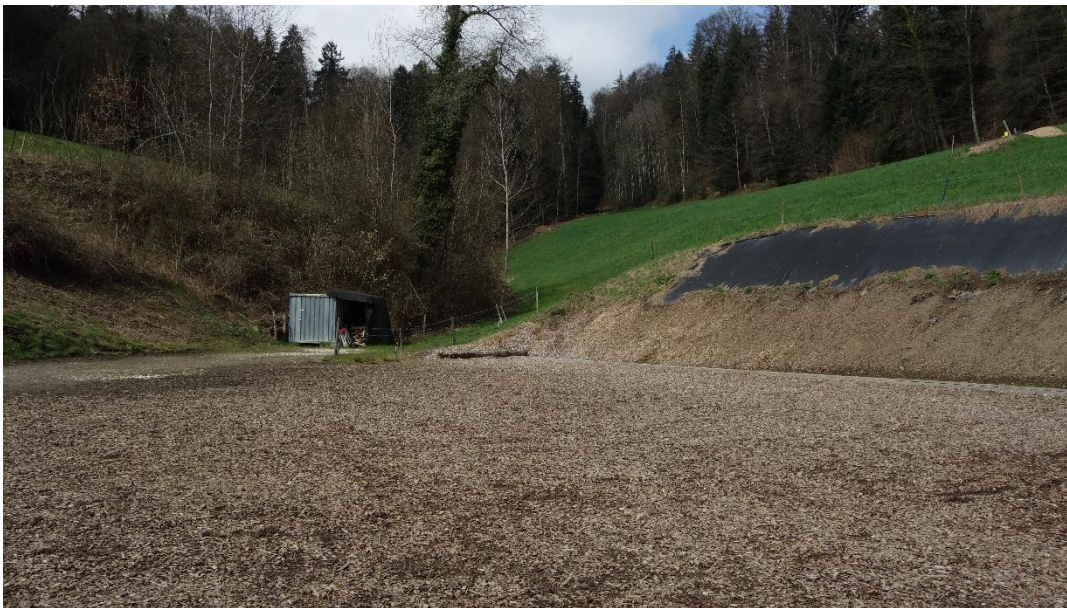
*Abbildung 9: Eindolung im Bereich der ehemaligen KD-Box 3*

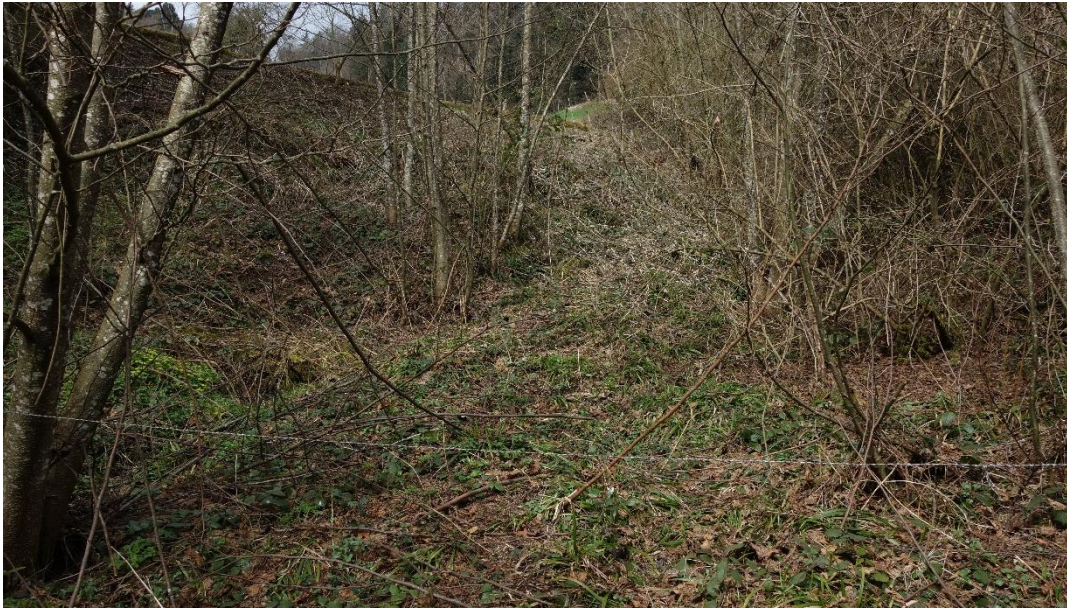
*Abbildung 10: Eindolung im Bereich des steilen Waldhangs*

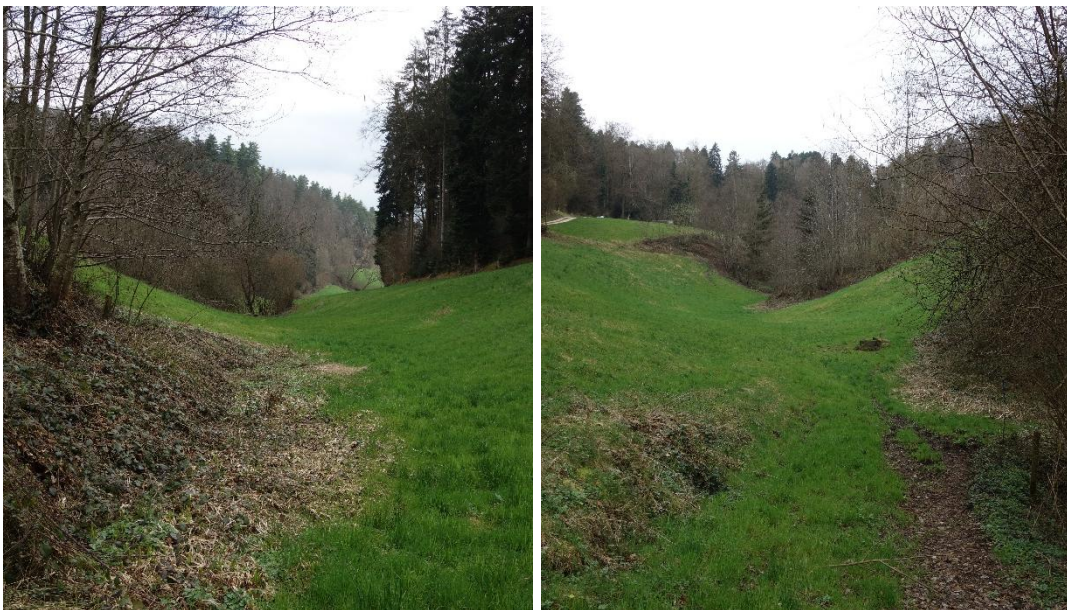
*Abbildung 11: links: Eindolung zwischen Waldfläche und offenem Abschnitt, Blickrichtung bachabwärts  
rechts: Eindolung zwischen Waldfläche und offenem Abschnitt, Blickrichtung bachaufwärts*

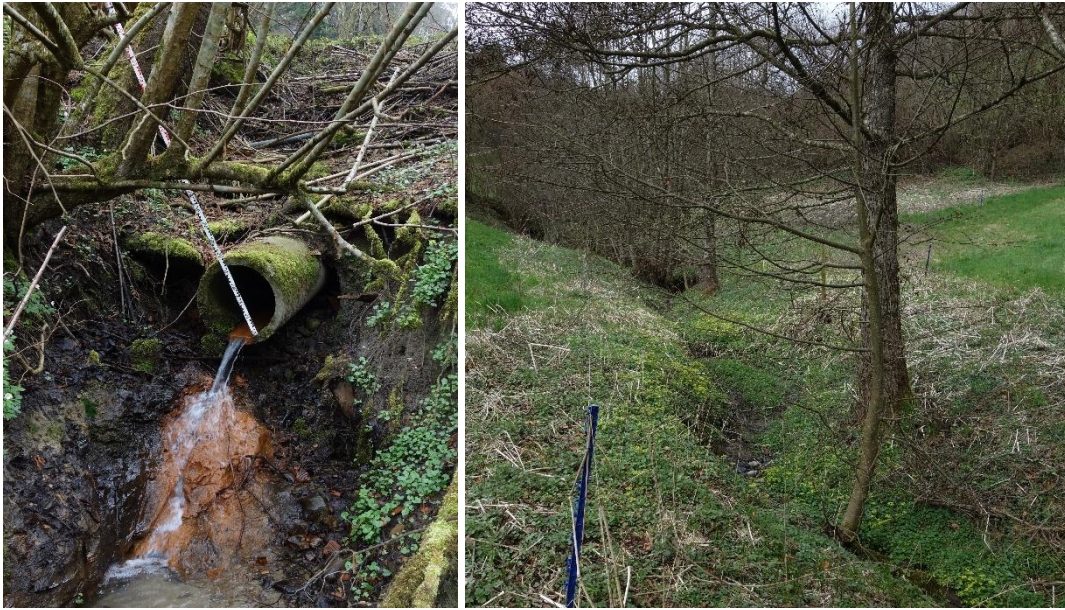
Abbildung 12: links: Auslauf der Eindolung  
rechts: offener, natürlicher Abschnitt unterhalb der Eindolung

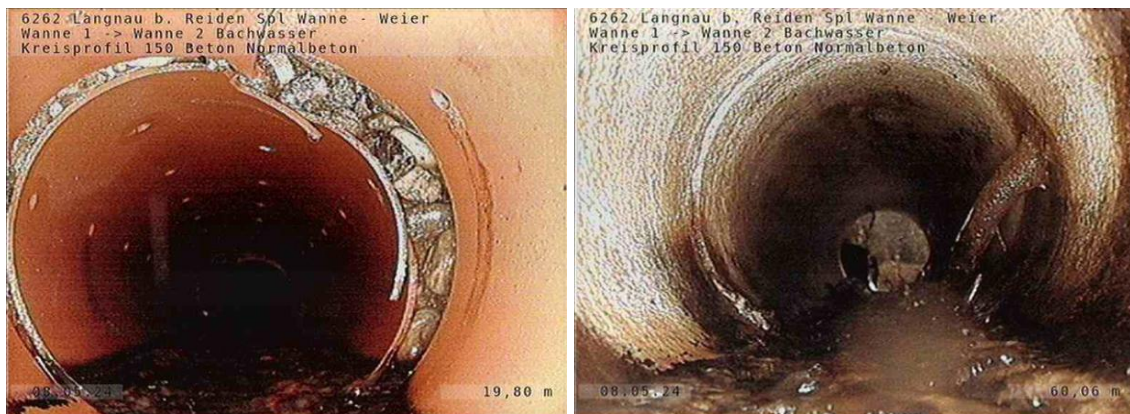
Am 08.05.2025 wurde der Zustand der Eindolung erfasst [7]. Die Aufnahmen zeigten, dass sich die bestehende Bachleitung in einem desolaten Zustand befindet (vgl. Abbildung 13).

Abbildung 13: Bachleitung Weierbächli im Projektabschnitt mit Leitungsbruch (links) und Wurzelschlag (rechts)

Die bestehende Eindolung befindet sich in einem sehr schlechten baulichen Zustand (vgl. Kapitel 3.8) und eine Sanierung der Bachleitung kommt im vorliegenden Fall rechtlich nicht infrage. Spätestens, wenn das Bauwerk versagt und die Leitung ersetzt werden müsste, muss der eingedolte Abschnitt unterhalb des Projektabschnitts ebenfalls offengelegt werden.
