## Bauprojekt – Eingabe MPV

**Gemeinde Langnau bei Reiden, LU, ALC-O**

**Umsetzung Lärmschutzkonzept**

**Ter Div 2, San Pak 1**

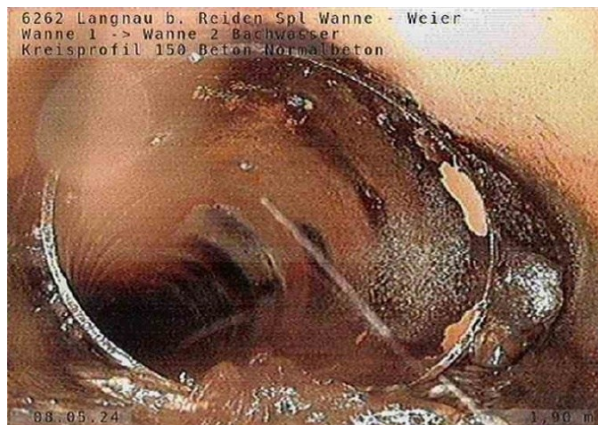
Abb. 6 Infiltration unten und Deformation

Die nachfolgenden Bilder zeigen einige der festgestellten Beschädigungen der Bachleitung.

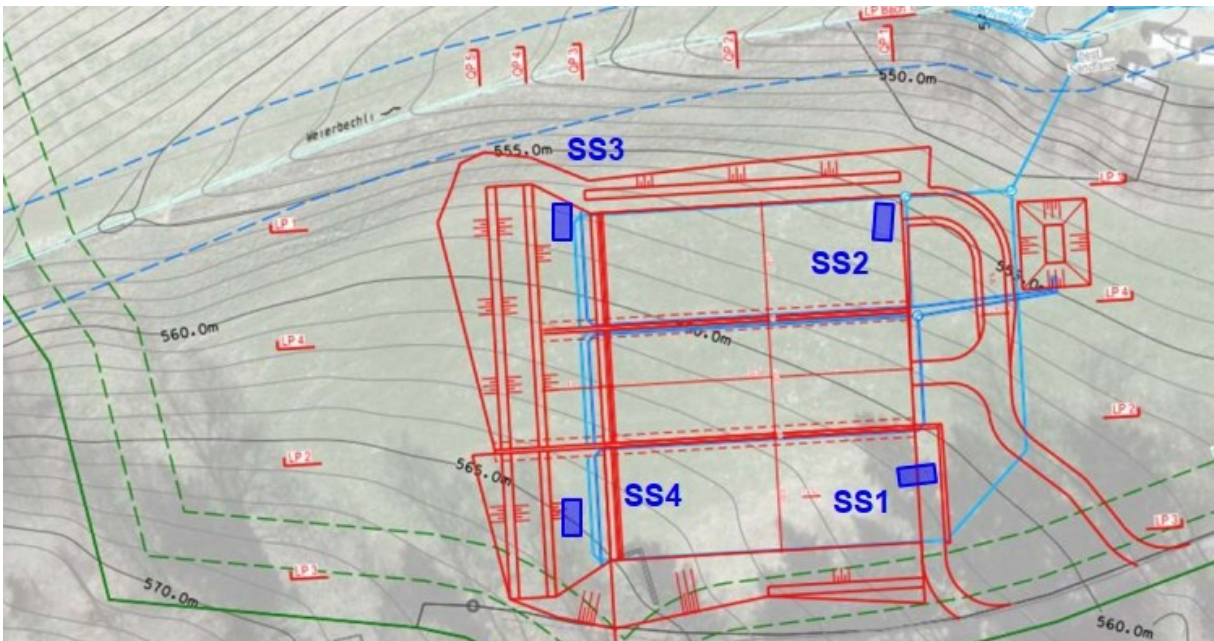
Abb. 10 Standorte der Sondagen SS1 – SS4 (Baggerschlitze) [14]

Am 21. Februar 2025 wurden in Begleitung des Geologen Olivier Fontana der Firma Fellmann Geotechnik GmbH im Projektperimeter vier Baggerschlitze ausgehoben.

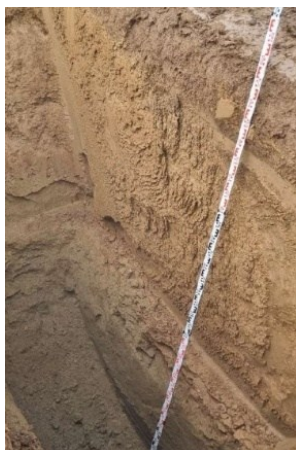
Abb. 12 Sondage SS2

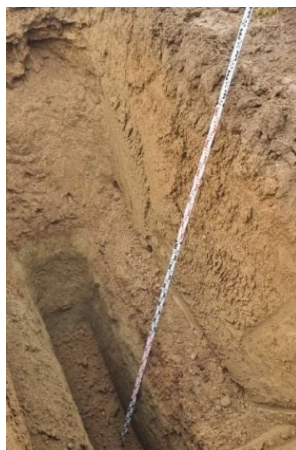
Abb. 13 Sondage SS3

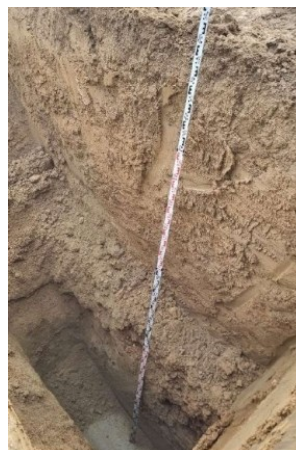
Abb. 14 Sondage SS4

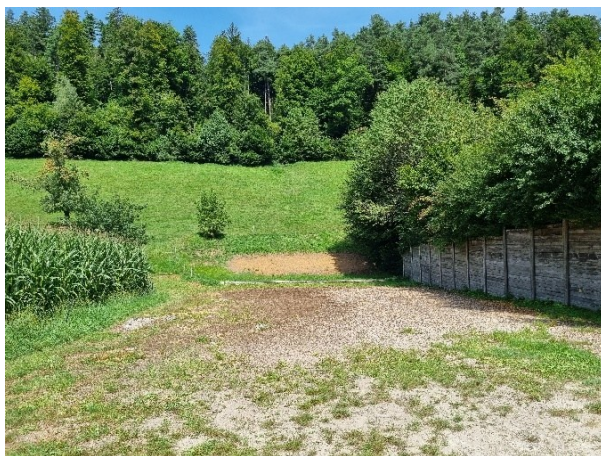
Abb. 30 KD-Box 1 mit Holztrennwand u. Hecke rechts

Zunächst wird die östlich situierte Holztrennwand zurückgebaut und die parallel dazu verlaufende Hecke entfernt. Der Stellungsraum und der Kugelfang werden zurückgebaut. Abschliessend wird ein Bodenaufbau erstellt, sodass die neu erstellte Fläche Fruchtfolgefächflächen-Qualität aufweist. Die entfernte Hecke wird vollumfänglich ersetzt (vgl. 8.6.2).

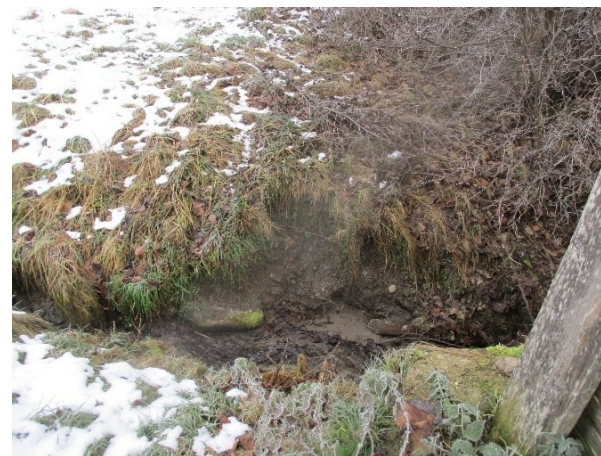
Abb. 31 Offener Weierbach im Überschiessbereich

Einerseits besteht aufgrund des ungenügenden Rückhalts und dem Abbau der gemessenen Schwermetalle aus dem Kugelfang sanierungsbedarf (Schutzgut Oberflächengewässer). Andererseits kommt das Lärmschutzgutachten zu Schluss, dass zum Einhalten der Immissionsgrenzwerte die KD-Box 1 aufgehoben bzw. verschoben werden muss.

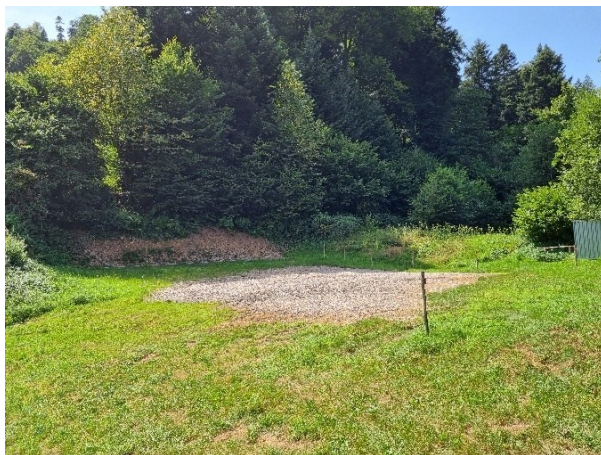
Abb. 32 KD-Box 2

Einerseits besteht aufgrund der festgestellten Überschreitung des Sanierungswertes Blei 2'000 ppm Pb sanierungsbedarf (Schutzgut Boden). Andererseits kommt das Lärmschutzgutachten zu Schluss, dass zum Einhalten der Immissionsgrenzwerte die KD-Box 2 aufgehoben bzw. verschoben werden muss.

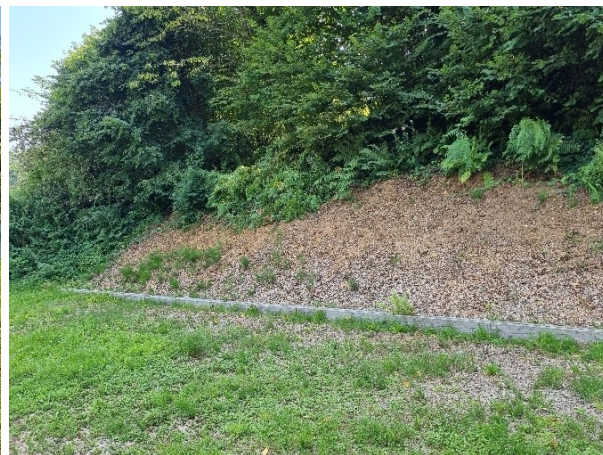
Abb. 33 Scheibenhaltungen und Kugelfang

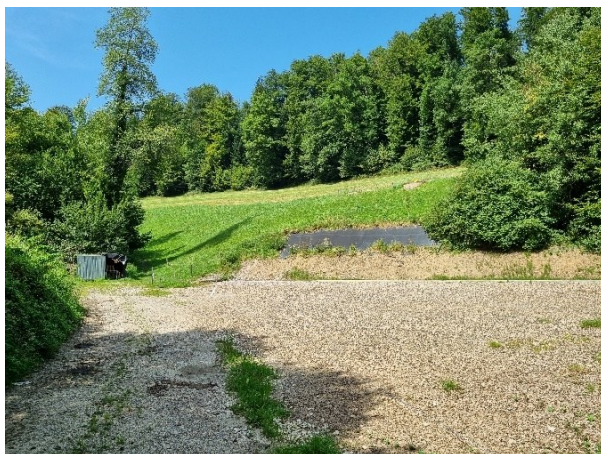
Abb. 34 KD-Box 3

Die bestehende KD-Box 3 wird mit der Umsetzung des vorliegenden Vorhabens nicht mehr benötigt. Gemäss dem Sanierungsprojekt Altlasten [15] besteht aufgrund der Überschreitung des Sanierungswertes für Blei von 2'000 ppm Pb sanierungsbedarf hinsichtlich dem Schutzgut Boden, sofern die Anlage stillgelegt wird. Infolge des ungenügenden Rückhalts und Abbaus der gemessenen Schwermetalle Blei und Antimon besteht sanierungsbedarf hinsichtlich dem Schutzgut Oberflächengewässer. Dementsprechend wird der heutige Stellungsraum (exkl. Zufahrtsstrasse) sowie der Kugelfang der KD-Box 3 saniert und rekultiviert.

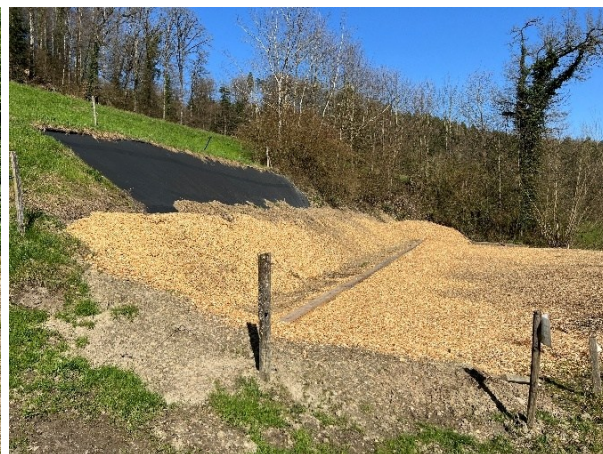
Abb. 35 Scheibenhaltungen und Kugelfang

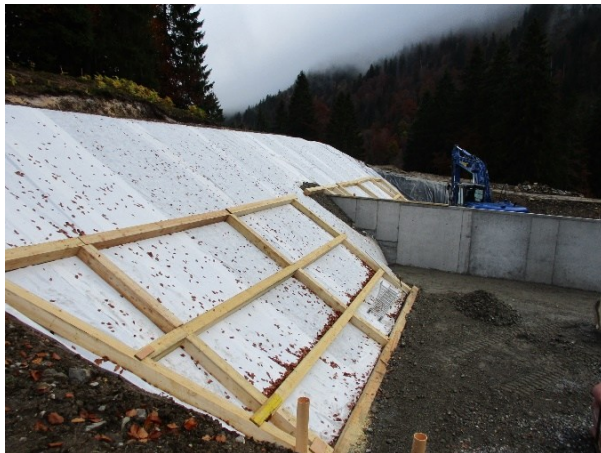
Abb. 40 Bsp. Abdichtungsfolien und Holzriegel

Die neuen Kugelfänge werden zunächst mit sauberem Aushubmaterial modelliert. Auf die Grundmodellierung wird die unter 8.4.6 beschriebene Abdichtung aufgebracht. Auf die Abdichtungsfolie wird bis auf eine Höhe von ca. 4.00 m ein Holzriegel aus Kanthölzern von 20 cm x 20 cm verlegt. Der Holzriegel wird zur Stabilisierung der Böschung eingebaut. Darauf wird mit Aushubmaterial der fertige Damm konstruiert und bis auf max. 4.00 m Höhe mit Holzschnitzel ergänzt.

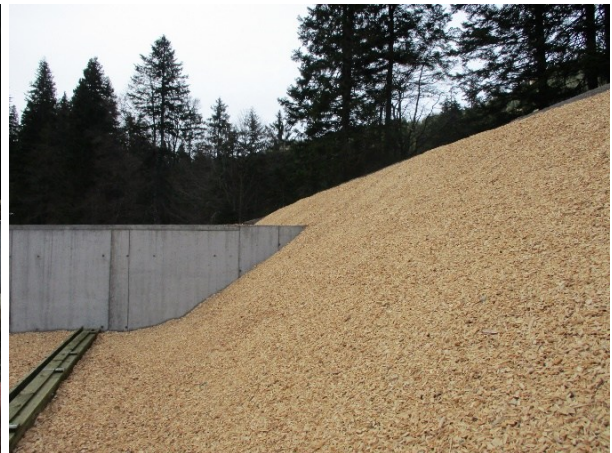
Abb. 41 Bsp. Fertiger Kugelfang mit Holzschnitzel

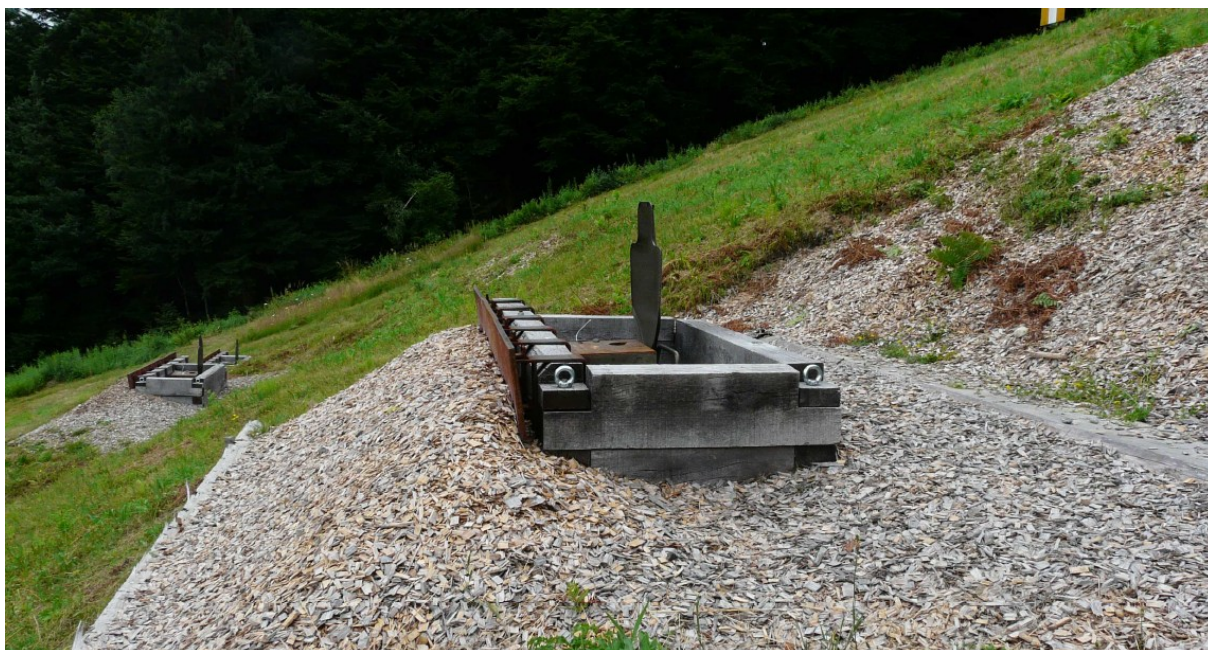
Abb. 42 Typenbild Treffernanzeigeanlage 69, armasuisse

Zu diesem Zweck müssen im Zielgebiet Wanne drei zusätzliche Treffernanzeigeanlagen TAA 69 erstellt werden.

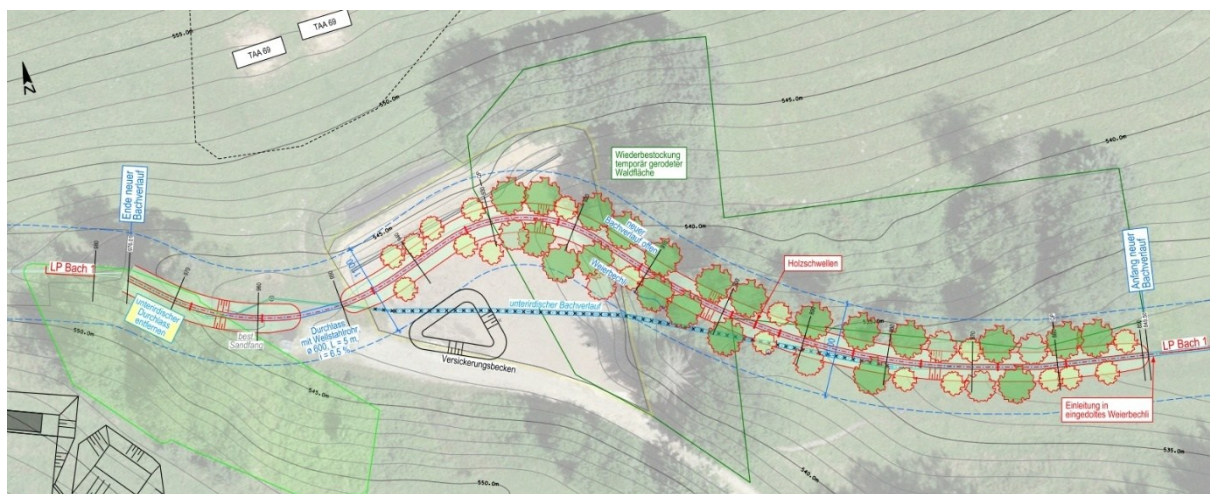
Abb. 43 Situation Bach, A. Kälin AG

Der Weierbach wird im Bereich der heutigen KD-Box 3 auf einer Strecke von rund 120 m offengelegt. Der renaturierte Weierbach folgt dem Talweg und wird am unteren Ende, d.h. bei Metrierung 850, an die bestehende Eindolung angeschlossen. Dort wo die Rohranlagen

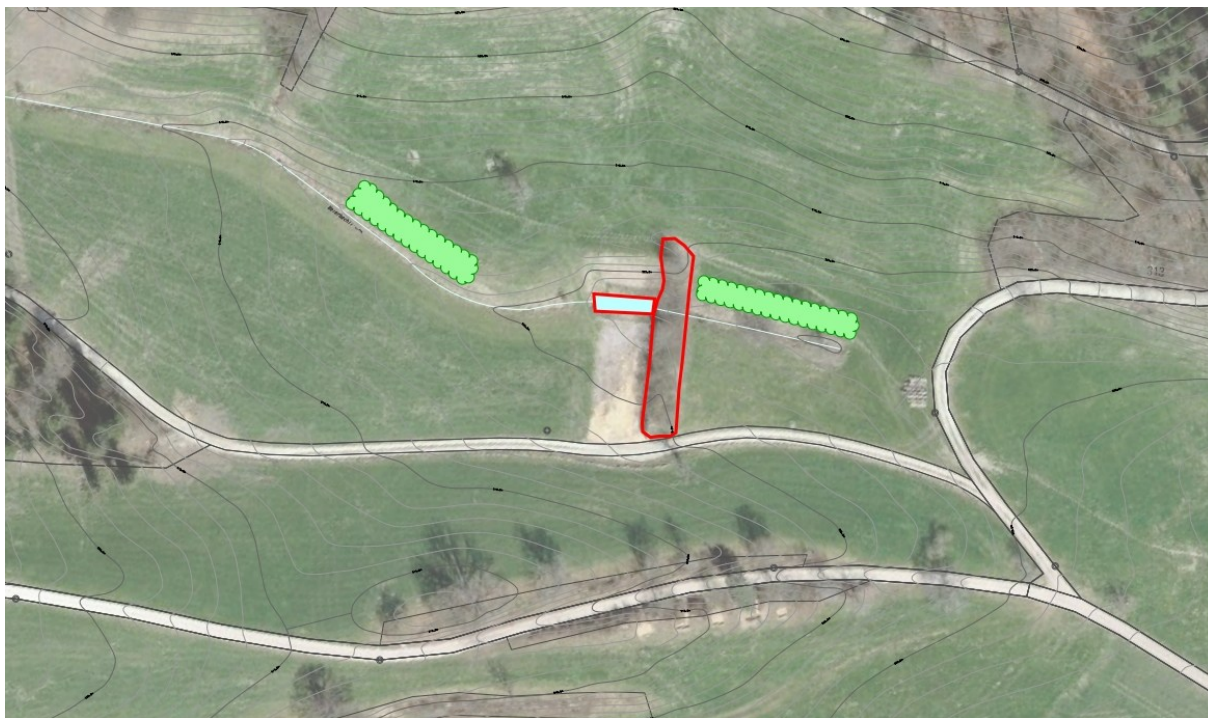
Abb. 44 Ausschnitt ökologische Ausgleichsmassnahmen KD Box 1 + 2, ilu AG

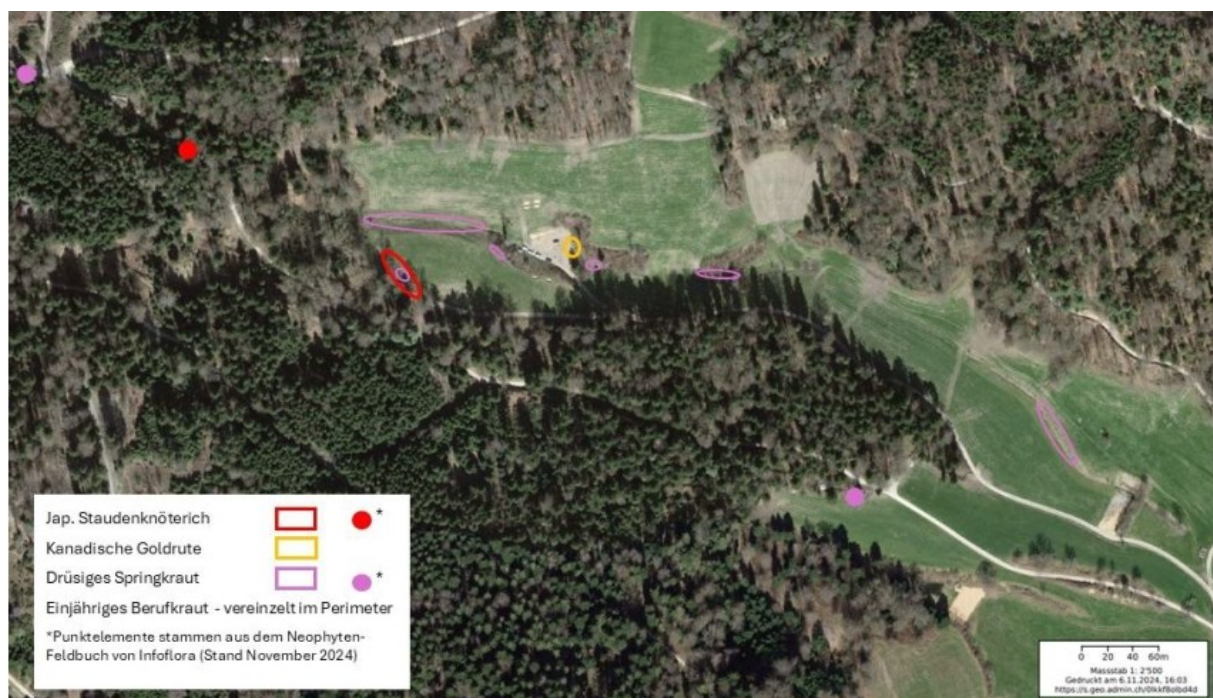
Abb. 49 Standorte der invasiven Neophyten, UVB [19]

Der Standort des Japanischen Staudenknöterichs befindet sich ausserhalb des Eingriffssperimeters und wird vom Vorhaben nicht tangiert. Innerhalb des Eingriffssperimeters befinden sich Bestände von Einjährigem Berufkraut, Kanadischer Goldrute sowie Drüsigem Springkraut. Invasive Neophyten im Bereich des Vorhabens werden vor Baubeginn entfernt. Das Drüsige Springkraut wird zusätzlich im angrenzenden Oberlauf der KD-Anlagen 1 und 3 bekämpft.

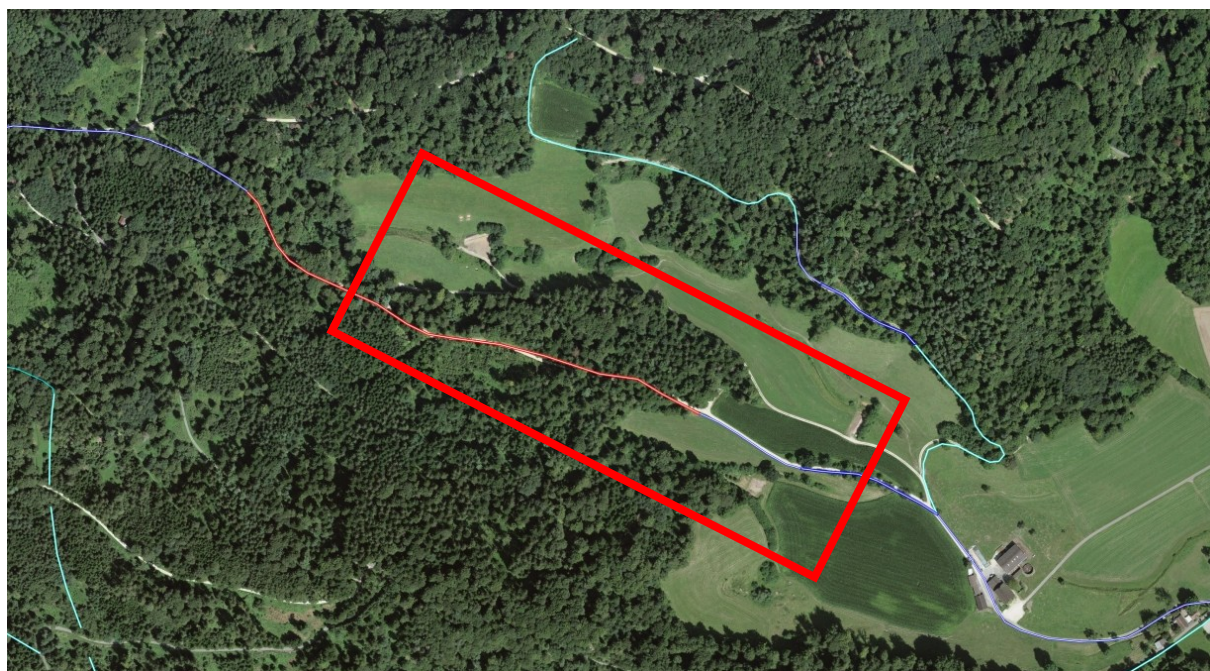
Abb. 51 Auszug aus dem IVS National, Regional und Lokal, map.geo.admin.ch

Innerhalb des Projektperimeters gibt es historische Verkehrswege von nationaler und kantonomer Bedeutung. Diese werden durch das Vorhaben nicht beeinträchtigt.

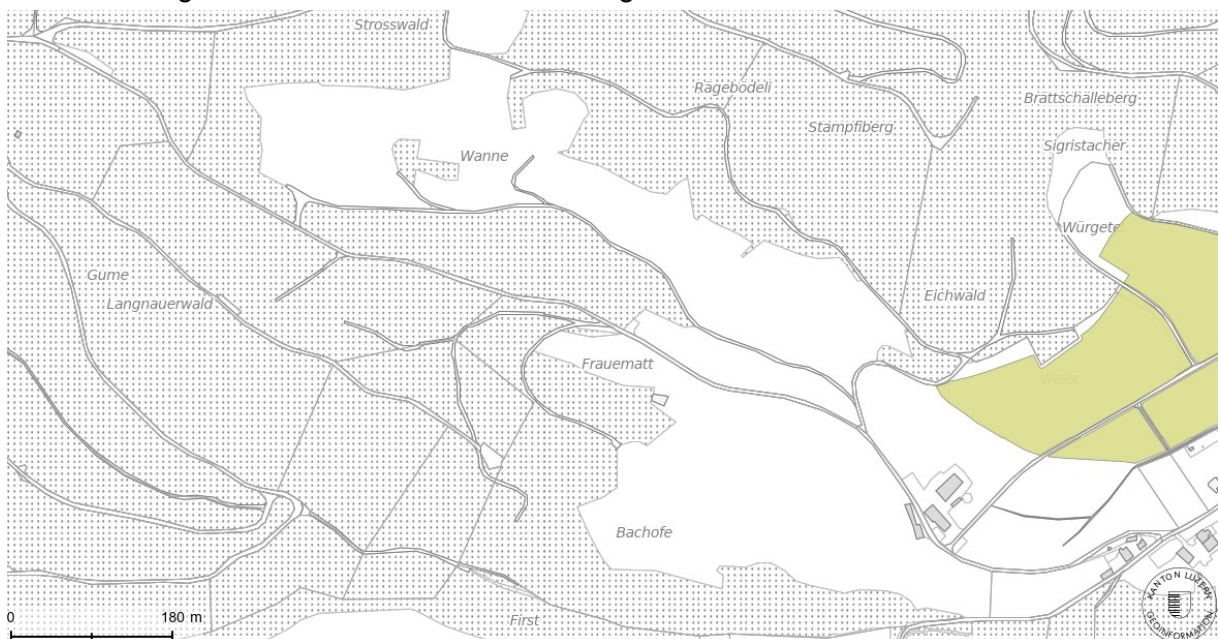
Abb. 53 Auszug Fruchtfolgeflächen Kt. LU, map.geo.lu.ch

Gemäss der Karte Fruchtfolgeflächen sind im Projektperimeter keine Fruchtfolgeflächen vorhanden. Die Terre AG hat im Rahmen des Bodenschutzkonzeptes [13] geprüft, ob der gewählte Standort der neuen KD-Box 3 die Rahmenbedingungen für FFF erfüllt. Auf einer Fläche von lediglich ca. 0.2 ha weist der angetroffene Bodenaufbau FFF-Qualität auf. Somit wird die geforderte Mindestfläche für die Ausscheidung von FFF unterschritten und es sind keine FFF betroffen.
